ЛУЦКІЙ ЗАМОКЪ

Г. К. ЛУКОМСКІЙ.

Петроградъ

1917.

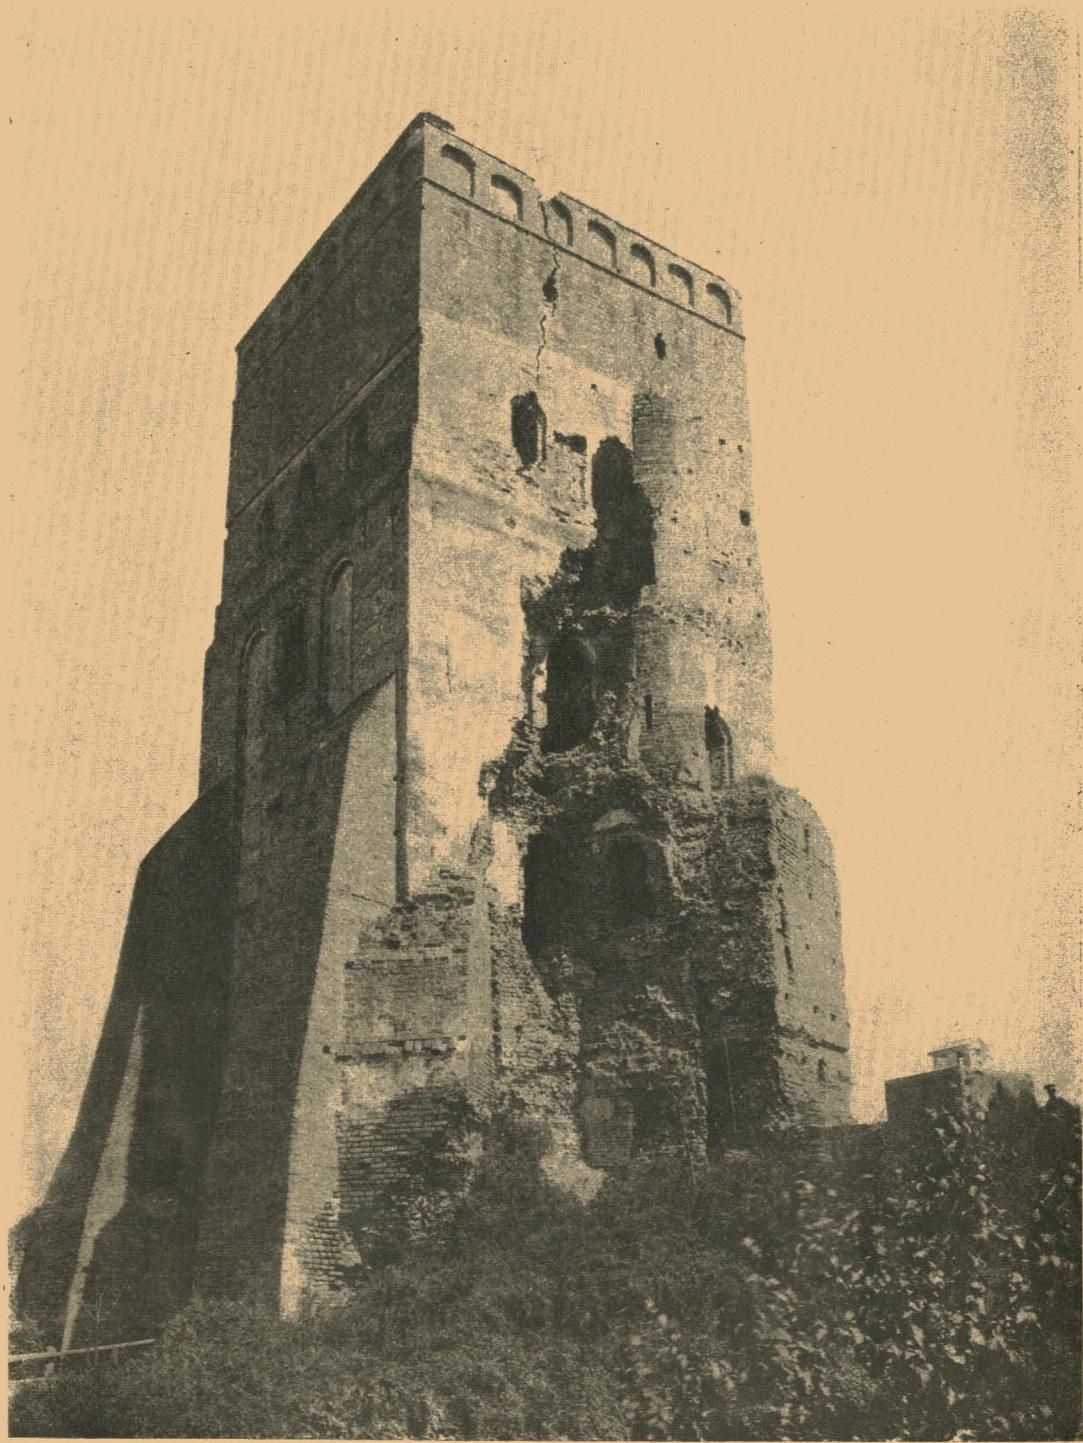
Большой замокъ. Башня съ въездными воротами.

Идя отъ кафедрального собора, увидимъ прежде всего огромную, четыреугольную въ планѣ, башню. Въ ней ворота—главный вѣездъ въ замокъ. Направо и въ сторону (слѣва) идеть стѣна, окружающая довольно большой участокъ въ три—четыре десятины. На противоположной отъ входа сторонѣ небольшая, нынѣ пожарная башня; двѣ башни, въ дальнемъ правомъ и лѣвомъ углахъ, почти равны по величинѣ входной. Таковъ замокъ въ общемъ.

Входная башня долго сохранялась довольно хорошо; но за послѣдніе передъ войной годы сильно вывѣтрился „щипецъ“ башни, а главное—обрушился примыкавшій сбоку къ башнѣ ходъ. Онъ рухнулъ вмѣстѣ съ огромнымъ кускомъ стѣны такъ, что справа этой башни теперь значительная брешь, какъ будто пробитая ударомъ огромнѣйшаго снаряда. Проѣздная арка цѣла. По бокамъ ея два массивныхъ контрфорса; выше—двѣ узкія декоративныя арки, между которыми окна въ ренессансныхъ по профилю (позднѣйшихъ) наличникахъ; далѣе—три окна въ одномъ рядѣ, а выше—поясъ, несомнѣнно, поздне—ренессанснаго стиля (XVII вѣка). На снимкѣ 80-хъ годовъ виденъ этотъ состоящій изъ арочекъ по-

Башня справа характерна готическою аркою двери (теперь проѣзда здѣсь нѣть) и поясомъ квадратовъ на верху подъ вѣнчающимъ карнизомъ. Наличники оконъ тоже ренессансные и квадратные. Стѣны сохранились не всюду одинаково: слѣва отъ входной башни до послѣдняго времени онѣ сохранились хорошо, хотя и были довольно значительныя трещины; справа отъ башни, какъ было сказано, стѣна недавно обрушилась, увлекая за собою и полукруглую башенку, примыкавшую сбоку; противоположная входу стѣна сравнительно цѣла. Хуже то, что какія-то зданія, примыкавшія прежде, повидимому, вплотную къ стѣнѣ, были уничтожены, и стѣна замка, привыкшая къ опорѣ, даетъ теперь трещины.

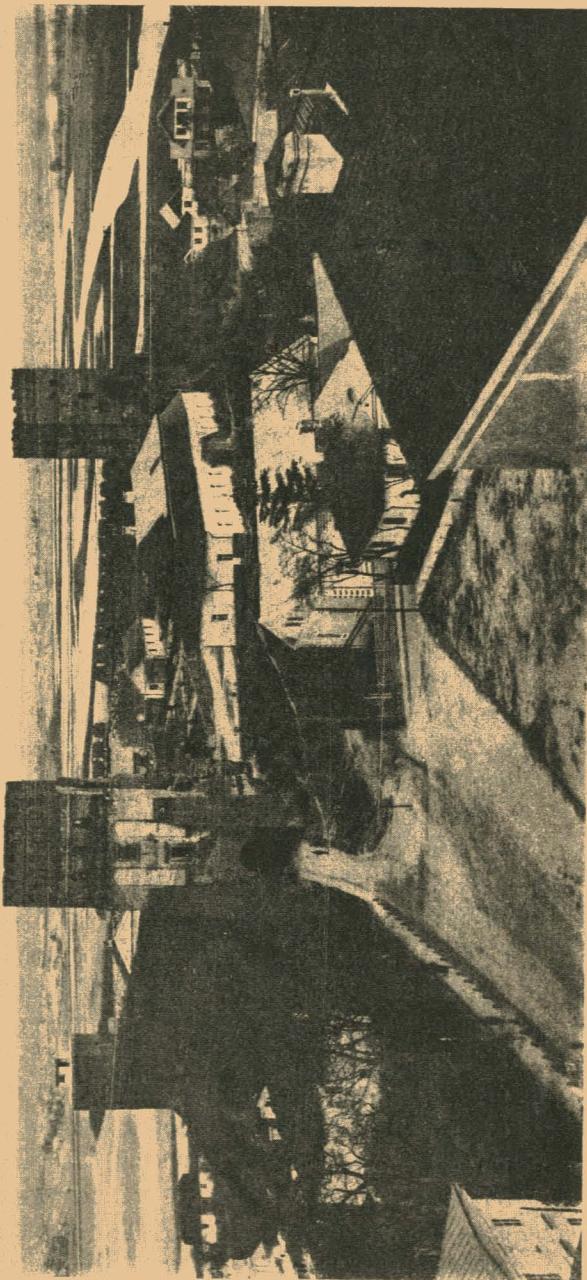
Общий видъ Большого замка со стороны собора.

Треугольный въ планѣ, онъ состоялъ изъ стѣнъ до 6—7 сажень высотою, съ зубцами и гаубицами и съ башнями по угламъ; три изъ нихъ сохранились, а остальные, меньшія исчезли. Общий видъ сооруженія — крѣпостной и даже напоминающій кремль — до сихъ поръ вполнѣ сохраняетъ свою физіономію Любартоваго средневѣковаго замка; детали архитектуры его попорчены, частью вовсе исчезли, но тѣ, что уцѣлѣли, не искажены.

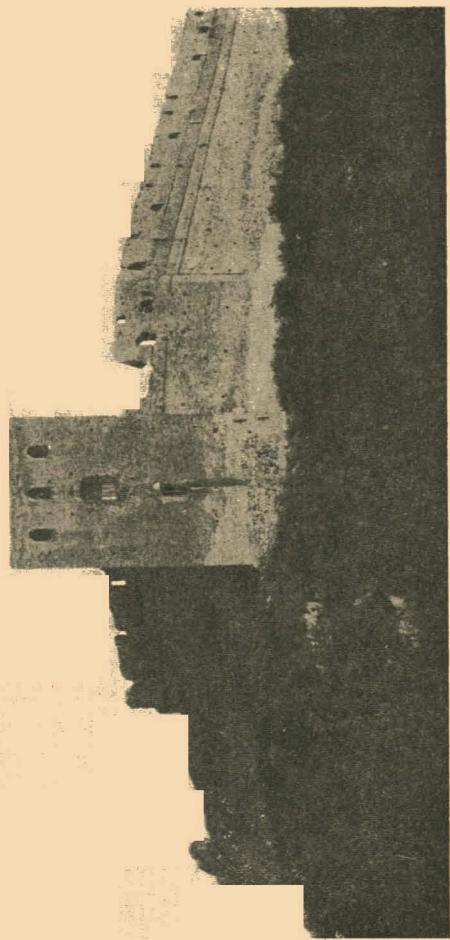
Часть стѣнъ Большого замка со стороны города.

Мѣстами, гдѣ были внутреннія стрѣльчатыя арки (въ кладкѣ) стѣна сохранилась лучше. Но въ общемъ, живописно поросшая кустарникомъ, травами и мхомъ, стѣна богата колоритомъ. Лишь въ тѣхъ мѣстахъ, гдѣ стѣну пытались подремонтировать (вѣроятно, въ концѣ XIX столѣтія), видны безобразныя заплаты, положенные какъ нарочно изъ кирпича желтаго цвѣта, совсѣмъ отличного отъ темно-краснаго, столь характернаго именно для стѣнъ замка.
